泸定地震诱发灾害特征分析

邓建辉¹, 韦晓^{2,3}, 戴仕贵^{2*}, 邓辉⁴

Characterization Analysis of Triggered Disasters in the Luding Earthquake

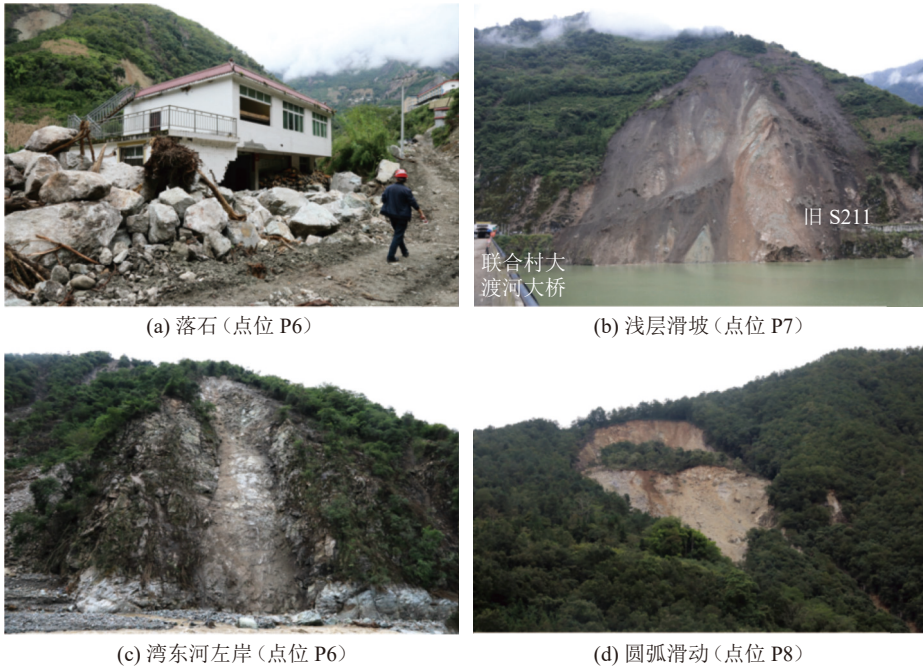
图 3 地质灾害的主要形式

(a) 落石(点位 P6)

(b) 浅层滑坡(点位 P7)

(c) 湾东河左岸(点位 P6)

(d) 圆弧滑动(点位 P8)

河河谷的基岩为块状结构的康定杂岩,基岩平面滑动仅沿卸荷裂隙发育(图3(c)),在图1右侧荣经县境内的中生代地层区则相对发育。圆弧滑动仅见于鲜水河断裂带,岩体全风化,且风化深度大(图3(d))。

滑坡主要出现在Ⅶ及以上烈度区,地质条件对滑坡类型存在重要影响。大渡河谷泸定县城至得妥镇段基本上为干热河谷和宽谷,岸坡陡峻,卸荷强烈,但是以弱风化为主,强风化仅零星分布。硬梁包水电站勘探成果揭示左岸强卸荷水平深度为47.5~67.5 m,右岸强卸荷浅,水平深度约25.7 m,因此该段的滑坡形式基本为崩塌或落石(图3(a))。得妥镇至石棉县城段为峡谷,气候湿润,岸坡强风化水平深度较大,例如大岗山坝顶高程的强风化带水平深度约为

20~30 m。因此,此段的滑坡基本上以强风化层或局部坡积层的浅层滑坡为主(图3(b))。

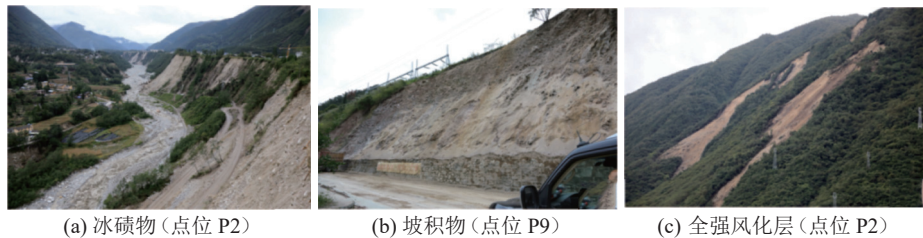
图 4 浅层滑坡的主要类型

落石较常见,发生在陡峻的基岩山坡;浅层滑坡出现在胶结的冰碛物(图4(a))、崩坡积层(图4(b))或全强风化层(图4(c)),总体特点是层厚不大,滑体存在卸荷与风化,完整性差;滑床完整性较好。大渡

(a) 冰碛物(点位 P2)

(b) 坡积物(点位 P9)

(c) 全强风化层(点位 P2)

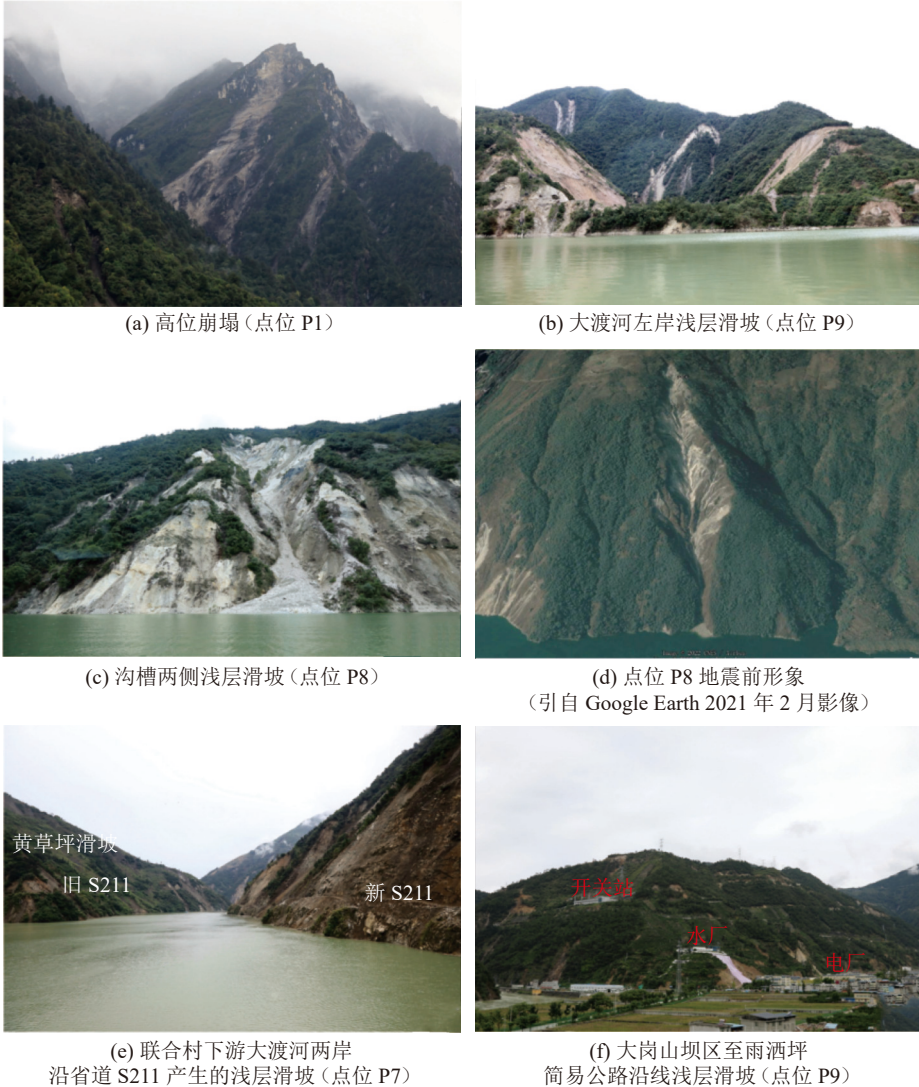
图 5 滑坡分布特征

地形对滑坡孕育也存在影响。滑坡最易发生在山脊部位(图5(a))或近山脊缓坡向陡坡的过渡部

位(图5(b));其次是沟槽两侧的陡坡(图5(c))。沟槽的孕育部位一般都与较弱的岩土体有关,且往往就是灾害的孕育部位。摩岗岭和田湾河口左岸(图5(d))在地震前就有滑坡孕育,地震仅加速了这一过程。

工程扰动也是滑坡孕育的促进因素。地震区的公路等级不高,路面基本采用半挖半填的方法修建,路基特别是公路内侧边坡往往是滑坡的高发区。最典型的是省道S211大岗山库区段,该段是在2010年以后新修或扩建的,公路等级低,仅偶见简易支护措施,如喷混凝土或浆砌石挡墙等;地震前,局部滑塌现象在雨季很常见,沿线浅层滑坡在本次地震更是密集分布(图5(e))。其他线路情况类似,如大岗山坝址至雨洒坪的简易公路垮塌更为严重(图5(f))。

区的工程边坡无一破坏,大岗山库区的郑家坪滑坡在治理后也仅存在轻微变形。古、老滑坡堆积体在地震中仅存在轻微变形,这与汶川地震、芦山地震的规律一致(图5(e))。

落石问题是山区地质灾害防控难题, “避”是最经济的防控措施; 公路等级不高是沿线浅层滑坡集中发育的首要原因, 从规范层面提高边坡防护等级是必要的。因此, 对于这类高山峡谷地区, 灾后重建工程中的地震地质灾害防控工作应重点考虑两个方面: 一是, 提高公路边坡的防护等级, 做到逢坡必护, 减少施工扰动; 二是, 房屋选址应力求避开潜在的落石影响区。

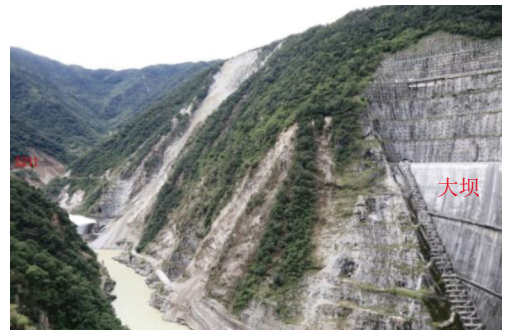
图 6 支护和未支护边坡对比(点位 P9)

应该指出的是,经过系统设计与治理的工程边坡在本次地震中表现良好(图6)。硬梁包和大岗山坝

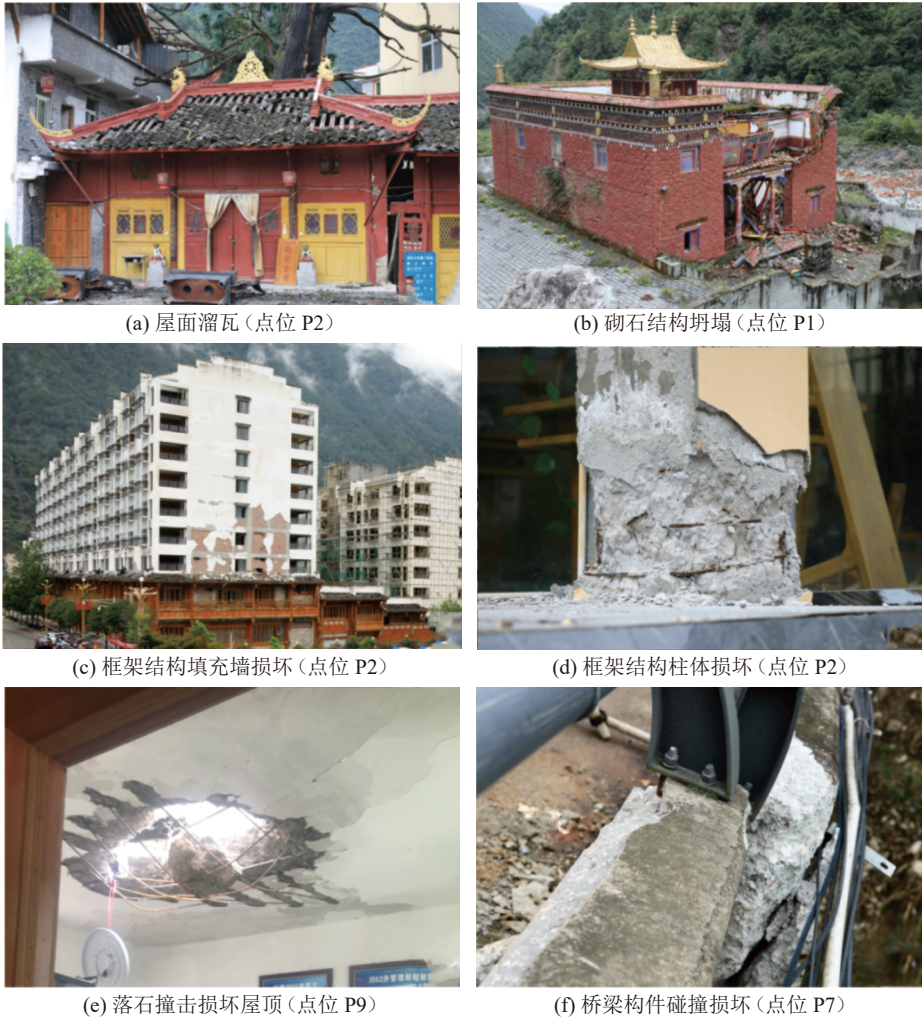
图 7 震中区主要结构损坏形式

主要建筑结构的震损基本上出现在IX烈度区,如磨西镇、得妥镇等,其中以离震中较近的磨西镇最为严重。具体的建筑震损情况又与结构型式与施工质量密切相关,屋面溜瓦(图7(a))、与地震波传播方

向垂直的女儿墙倒塌是普遍现象;砖混或砌体建筑物损坏较为常见,如燕子沟的药王庙(图7(b))。这些破坏形式主要体现在农村自建房屋和老旧建筑上;正常设计、施工的框架结构总体表现良好,仅存在砌体填充墙损坏与墙皮剥落现象(图7(c))。个别私营酒店的损坏主要是施工质量或非经严格设计导致,如图7(d)中柱体强度不足,钢筋锈蚀,混凝土用手都可以掰碎。山体滚石砸坏位于山坡或山脚的建筑物也较普遍,这是山坡建筑物损坏的主要原因(图7(e))。大岗山水库库区的联合村大渡河大桥和什月河大桥均有轻微损坏,从破坏形态来看,震动过程中构件的相互挤压、碰撞是破损的主要原因(图7(f));从外观上看,桥梁主体结构未见破坏,可修复使用。

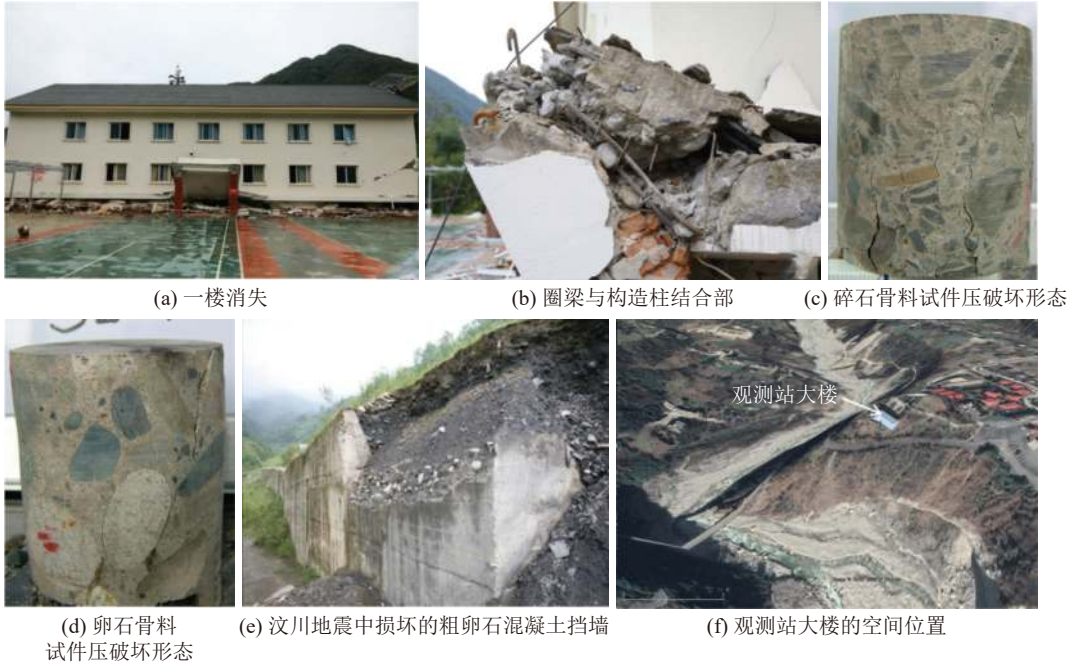
图8 中国科学院贡嘎山生态高山生态系统观测站大楼损坏分析(点位P2)

此外,中国科学院贡嘎山生态高山生态系统观测站大楼(图8(a)、(b))的损坏存在多种原因。观测站大楼早年为两层,砖混结构,带构造柱和圈梁。大楼于1989年开始修建,1993年启用,2003年增加了一层。地震后,第1层完全坍塌。该大楼的损坏可从3个

方面进行分析:1)加层引起的荷载增加;2)施工质量(图8(b));3)基础条件。相对于碎石骨料的穿碎石破坏(图8(c)),卵石的表面光滑,破坏往往沿卵石与砂浆界面发生,影响混凝土强度(图8(d))。虽然《建设用卵石、碎石》(GB/T 14685—2022)等规范未限制卵

石的使用,但是过粗的卵石骨料是导致圈梁与构造柱交接部位破坏的原因之一;汶川地震中也存在卵石骨料过粗引起的挡墙破坏现象(图8(e))。建筑物位于

磨西台地突出的侵蚀残留部位,间冰期右侧冲沟强烈下切形成高度大于100 m、近70°的陡坡,三面临空和松软地基形成的场地效应不利于建筑物抗震(图8(f))。

该大楼增加一层是经过技术论证的。因此,粗卵石骨料的使用和不利的场地条件是其震损的主要原因。

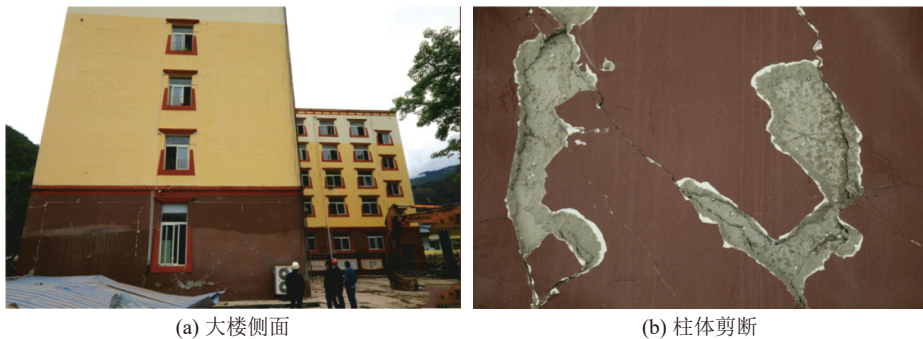
图9 王岗坪乡政府大楼损坏特征

王岗坪乡政府大楼(图9)的损坏也与地基条件有关。该楼于2009年修建,5层框架结构,独立基础,位于Ⅷ烈度区,周边结构类似的房屋结构均无损坏。该大楼理论上应该是完好的,其2楼以上梁、柱也的

确完好无损,但是大楼整体轻微倾斜,一楼填充墙也形成了“X”形剪切缝(图9(a)),底层个别柱体混凝土保护层剥落形成开裂现象(图9(b))。该楼的地基为大岗山水电站修建时的施工弃渣,且东侧存在高约5 m的陡坎。地形条件比中国科学院观测站大楼好,但地基条件差,损毁也与场地效应密切相关。
